Crash test EuroNCAP Alfa Romeo 147

Modello testato: Alfa Romeo 147 1.6 T.Spark
Corpo vettura: berlina 2 volumi, 3 porte
Anno: 2001
Peso: 1212 kg

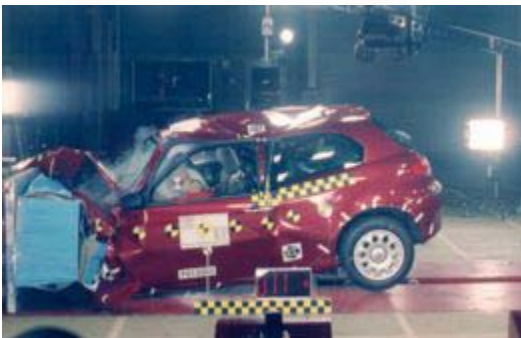
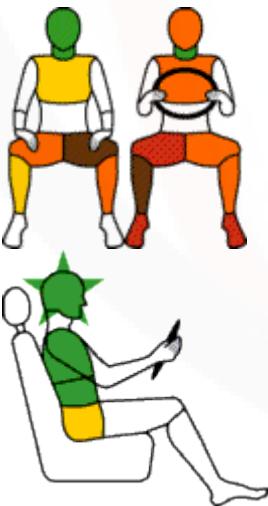
Scontro frontale: la testa ha colpito il cruscotto, lo sterzo si è spostato all'indietro e a destra, sotto la plancia ci sono parti rigide che danneggiano le gambe del pilota.

Scontro laterale: grazie agli airbag laterali, installati nei sedili, e quelli a tendina l'Alfa offre un'ottima protezione in entrambi i test (laterale e prova del palo).

Il cedimento in zona montante che si nota nelle immagini dovrebbe essere stato causato dalla inaspettata apertura della portiera lato guida, con il conseguente indebolimento. Si è parlato anche di errori di saldatura del montante in un esemplare di pre-serie

Successivamente nella produzione 147 sono state comunque apportate modifiche strutturali, riportate qui sotto:

Modif. Codice 7277
Descrizione URTO ENCAP AGGIUNTO TUBO RIGIDO E RINFORZO SERRATURA SU PORTE ANTERIORI
Attuazioni DAT 07-2003, VET 3288816
Sottogruppo 70129

Modif. Codice 8270
Descrizione NUOVA FIANCATA INT. ANT. SINISTRA CON RINFORZO NCAP
Attuazioni VET 3330456, DAT 12-2003
Sottogruppo 70002
