# **Indurimento pedale frizione - Soluzione assistenziale (lug-06 147 JTD con cambio C530 e GT)**

## **PEDALE FRIZIONE - Indurimento - Soluzione Assistenziale**

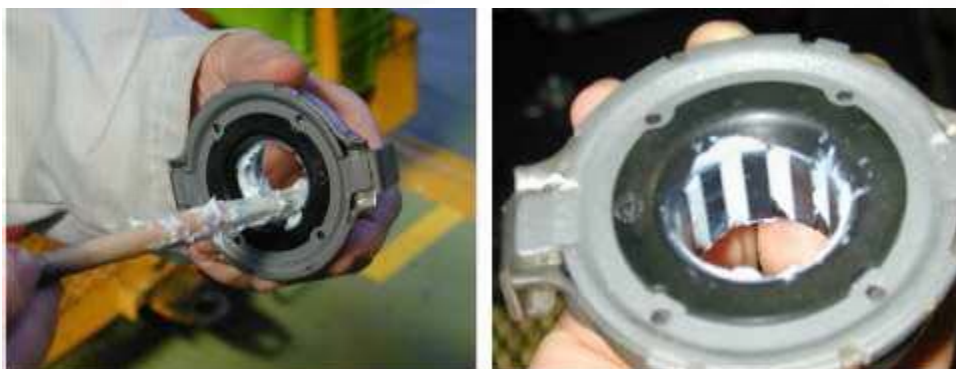
- Sostituire il canotto di guida del cuscinetto reggispinta posto sull'albero primario del cambio ed il cuscinetto stesso.
  - Prima del montaggio del cuscinetto accertarsi di aver ingrassato il cuscinetto stesso in modo che il grasso (siliconico tipo PG21) abbia completamente riempito le scanalature (vedi Fig.1)
- NOTA ricordiamo, prima di calzare il cuscinetto, di arrotolare intorno all'albero primario cambio un foglio di carta o del nastro di carta gommata (normalmente usata dai carrozzieri) al fine di preservarlo da possibili imbrattamenti di grasso.

- Calzare con cura il cuscinetto reggispinta (ingrassato come indicato in precedenza) sul canotto in modo che rimanga sulla superficie di contatto il maggior quantitativo di grasso possibile.
- NOTA ripulire con uno straccio la quantità di grasso eventualmente in eccesso che si è depositata sullo scanalato dell'albero primario cambio in modo che non vada ad imbrattare il disco frizione.
- Agganciare il cuscinetto reggispinta alla leva a rebbi, aggiungendo, se necessario, grasso tipo PG21 sui punti di contatto.
- NOTA non ingrassare il contatto boccole alberino leva a rebbi poiché le boccole sono in materiale autolubrificante.
